O PAPEL DO MAPA DE DANOS NA CONSERVAÇÃO DO PATRIMÔNIO ARQUITETÔNICO

Barthel, C.; Lins, M.; Pestana, F.

Fundação do Patrimônio Histórico e Artístico de Pernambuco – Fundarpe; Rua da Aurora, 463/ 469 – Boa Vista – Recife – PE, Brasil; Telefone: 81.3184.3000; www.fundarpe.pe.gov.br.

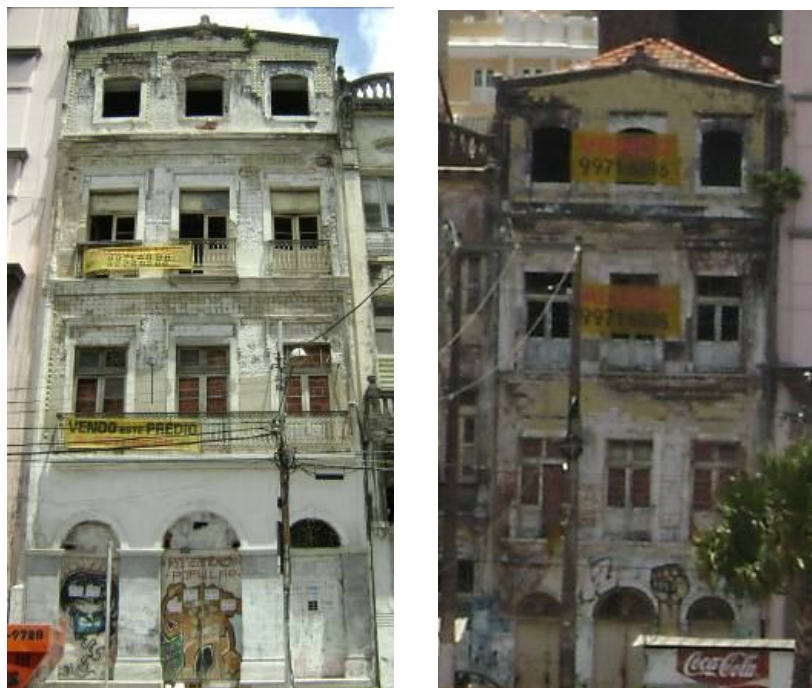
Figuras/Fotografias 3 e 4. Fachadas frontal e posterior.
Fonte: Cecília Barthel e Jorge Tinoco.

O edifício encontra-se autêntico apesar de seu precário estado de conservação que interfere em sua integridade arquitetônica. Seus azulejos em alto relevo vitrificados foram provavelmente fabricados no Brasil no século XIX, e dão aspecto singular ao edifício considerando seu entorno onde não é comum a utilização de azulejaria nas fachadas.

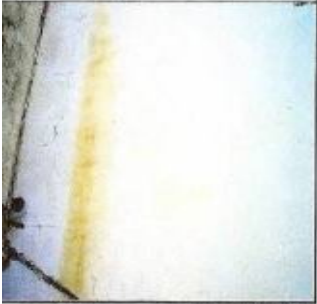
PLANTA RES-DO-CHÃO

Símbolo:
 Danos leves
 Danos relevantes
 Danos graves

Figura/Fotografia 11: Detalhe da Ficha de Ident. de danos – Basílica N. S. da Penha

As fichas técnicas (ver modelo em anexo) mostram os danos relacionados aos elementos de construção, graduando estes danos em hachuras como leve, relevantes e graves. Sintetiza as informações no caderno de serviços da ficha que contém dano, origem, manifestação e ação corretiva.

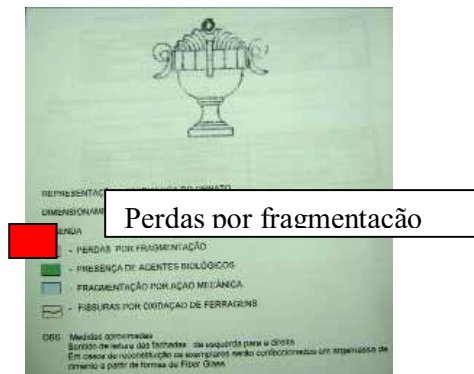
Os fichamentos tiveram a proposta de identificar os elementos e seus respectivos danos de forma individual. Os ornatos foram quantificados e desenhados esquematicamente para realização do mapeamento de seus danos e suas ações corretivas.

Figura/Fotografia 18. Representação esquemática dos ornatos.
Fonte: Cecília Barthel

No caso de haver alta quantidade e nível de complexidade nos ornatos, como no caso do Chanteclair, se observou a necessidade não só sua locação nas fachadas e plantas baixas, como também o detalhamento de cada ornamento individualizando-os em fichas de identificação de danos. Caso também dos azulejos, que foram locados em tabela de quantificação.
